Vörðuhleðsla Innri Hesteyrarbrúnir

Hornstrandafriðland

2013

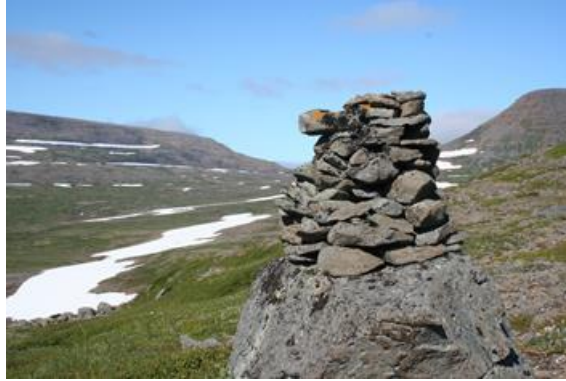
### Varða 1

Brúnavarða, ástand gott og ekkert átt við vörðuna.

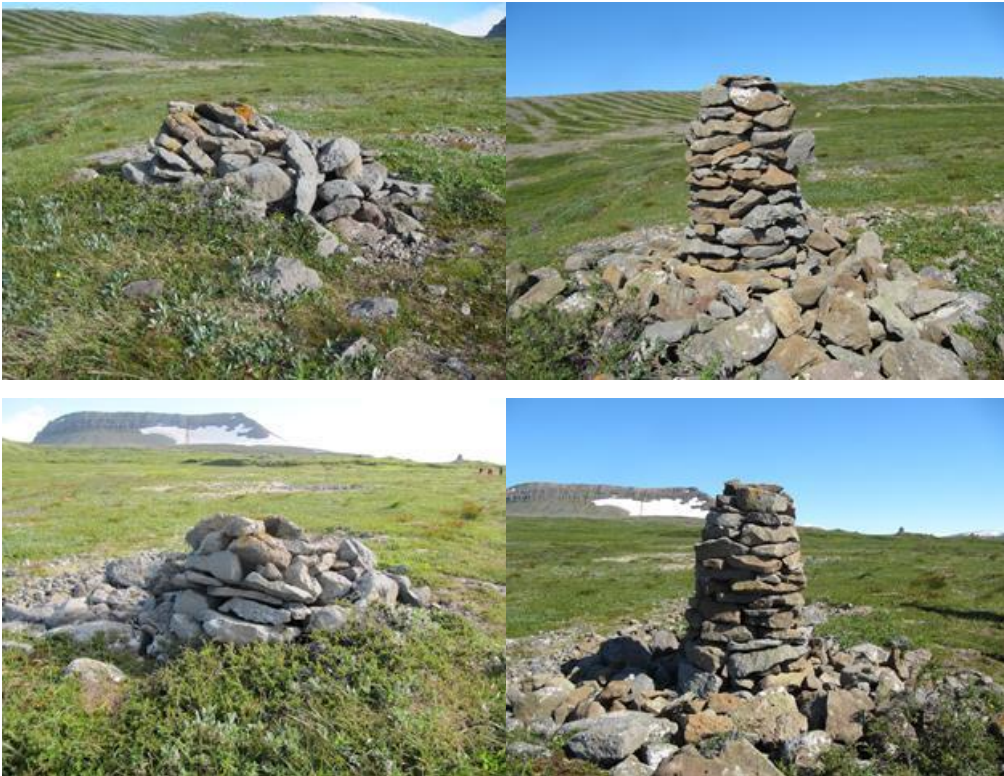
### Varða 2

Ástand / Fallin vegna hreyfingar í undirlagi. Hluti af neðsta lagi látið óhreift til að styðja við vörðuna og vernda frá falli.

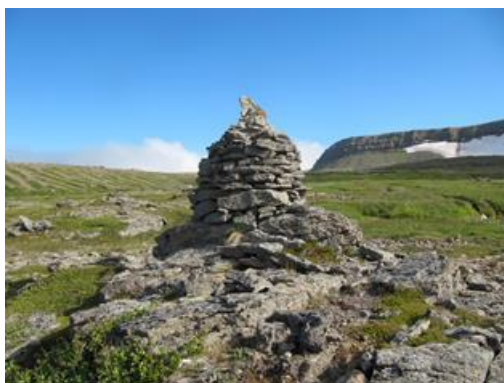
### Varða 3

Upprunaleg og í góðu standi

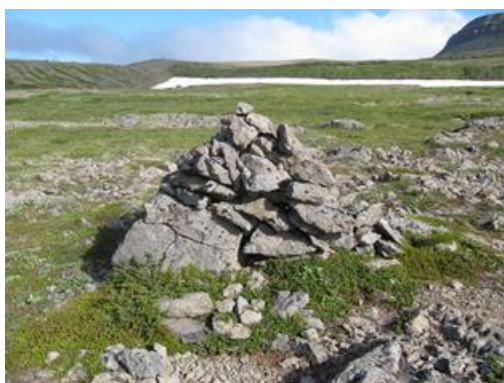
### Varða 4

Ástand / Fallin að hluta og ákveðið að bíða með hana um sinn, þ.e. til nánari glöggvunar og skráningar á verklagi

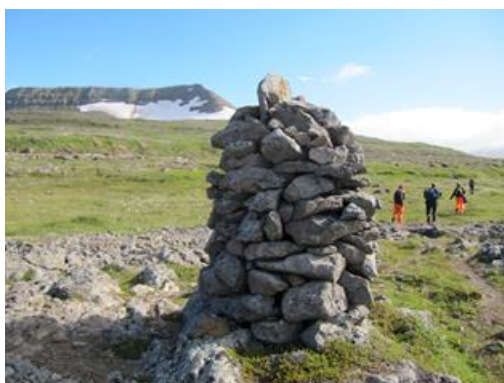
### Varða 5

Ástand gott

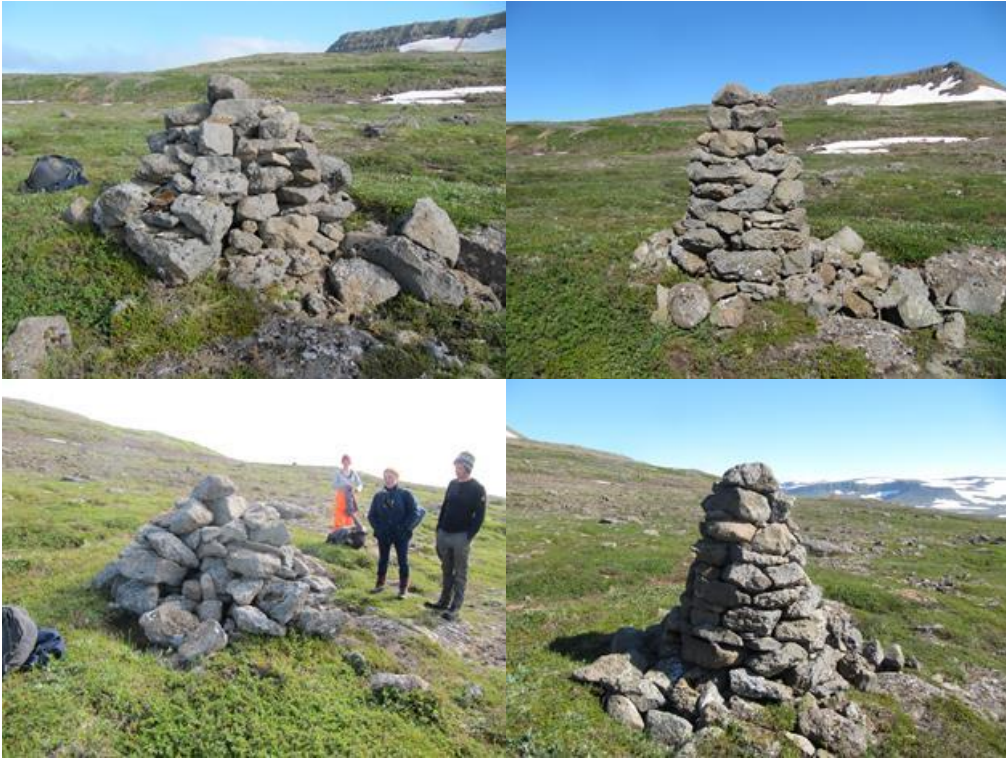
**Varða 6**

Hálffallin og endurreist

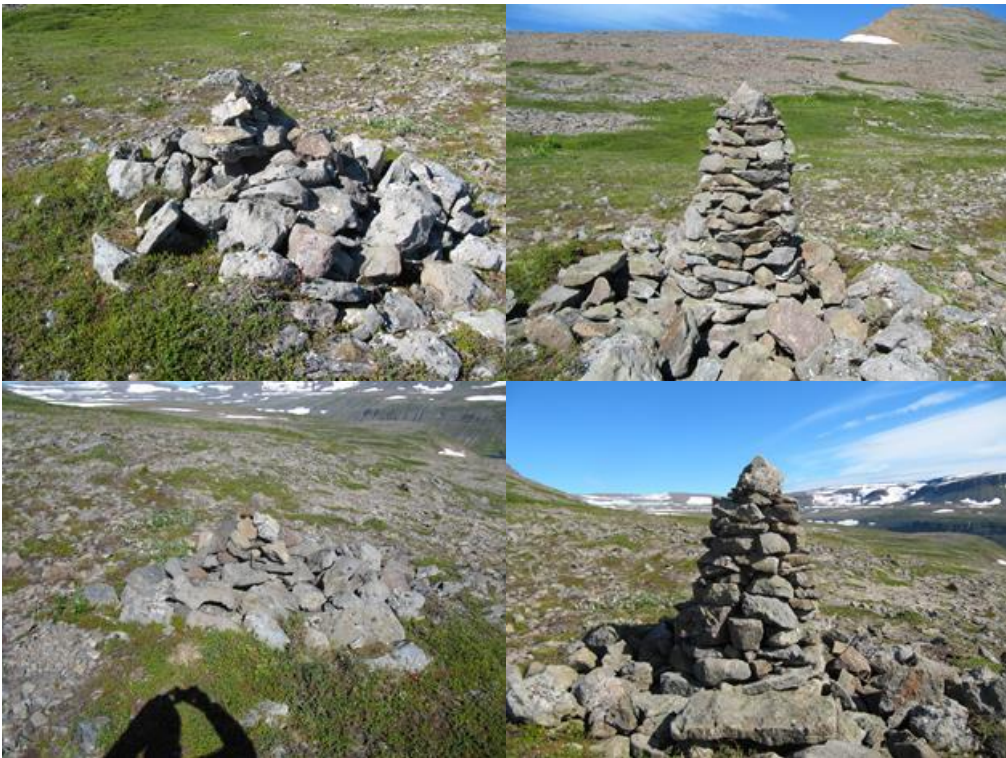
**Varða 13**

Þarfnast endurskoðunar, lækkaði við hleðslu

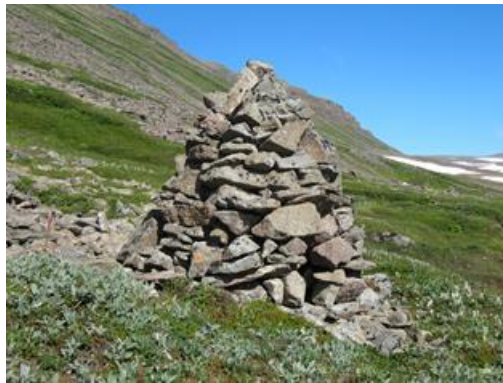
**Varða 16**

*Ástand gott*

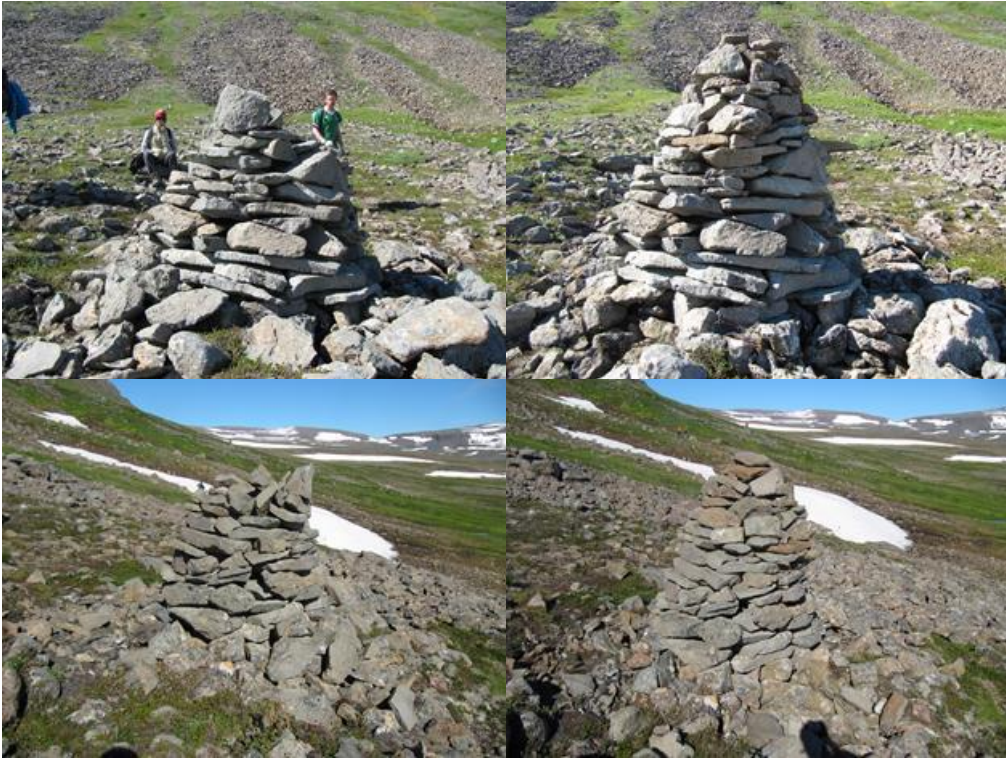
### Varða 18

Lítillsháttar skemmdir í toppi

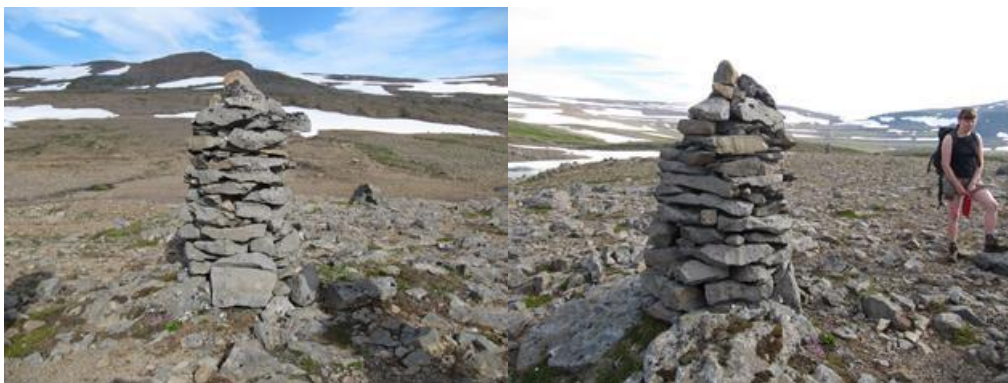
**Varða 36**

*Heil og ekki unnið við hana*

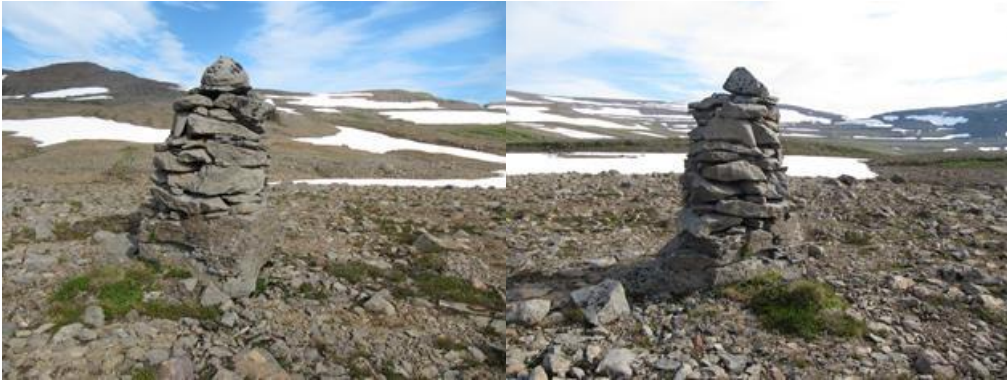
**Varða 37**

*Heil og ekki unnið við hana*

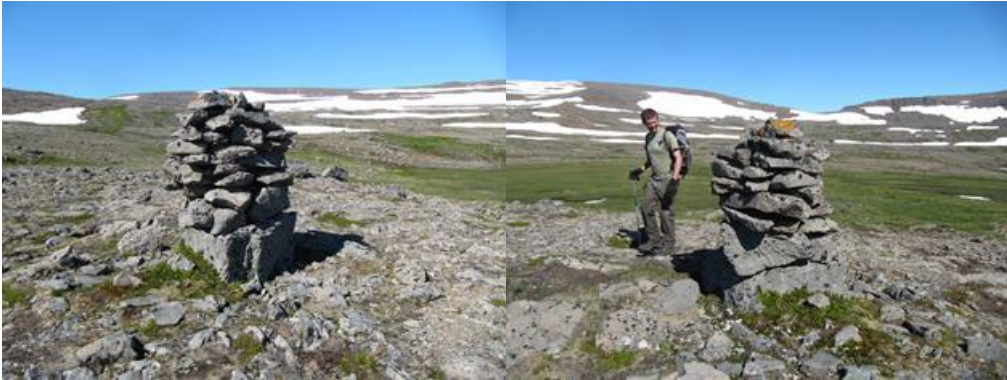
**Varða 50**

*Heil og ekkert átt við hana*

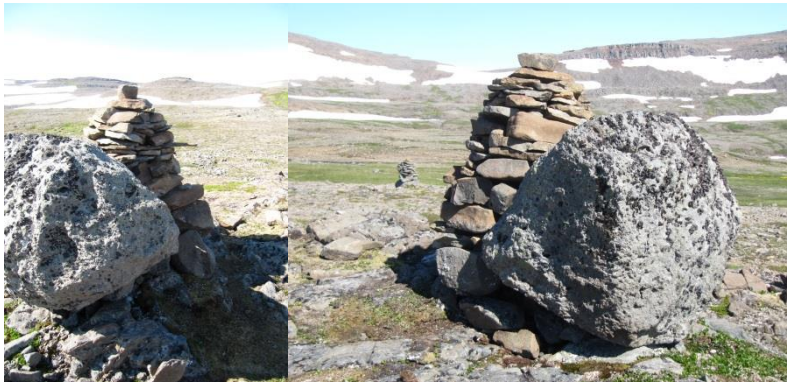
**Aukavarða**

*Aukavarða hlaðin enda skuggi á leiðinni*

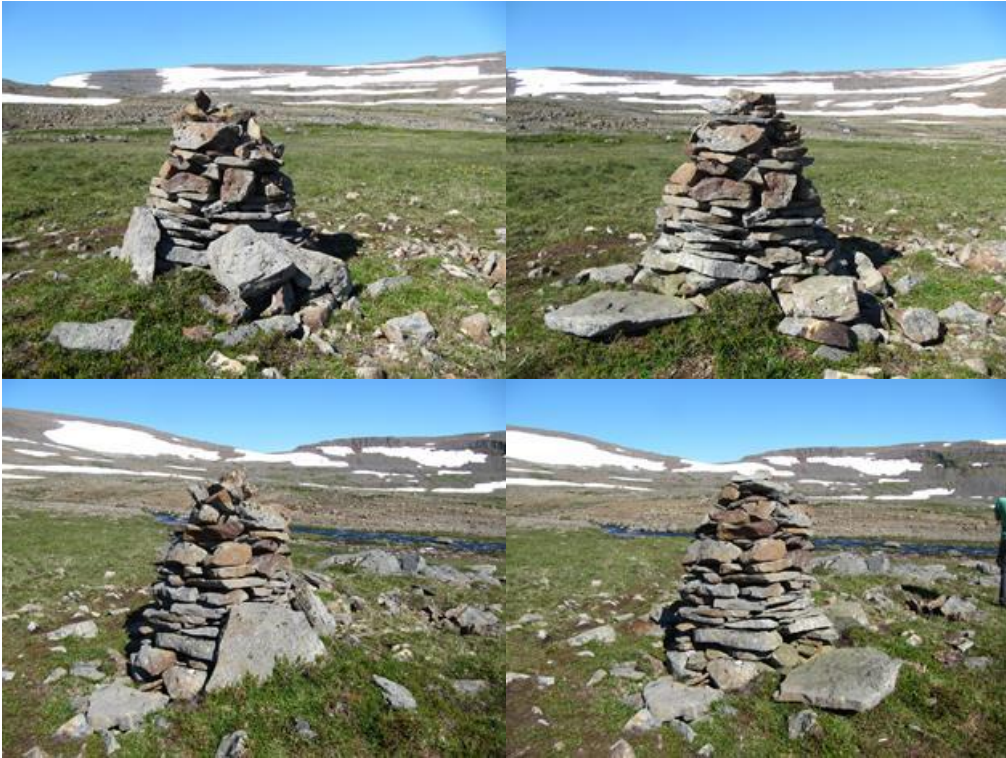
**Varða 52**

*Toppur lagfærður*

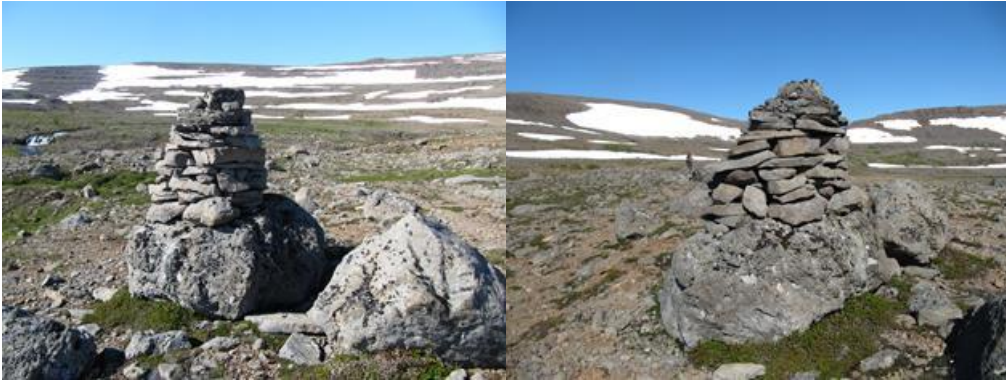
**Varða 54**

*Ástand gott og ekkert hreift við henni*

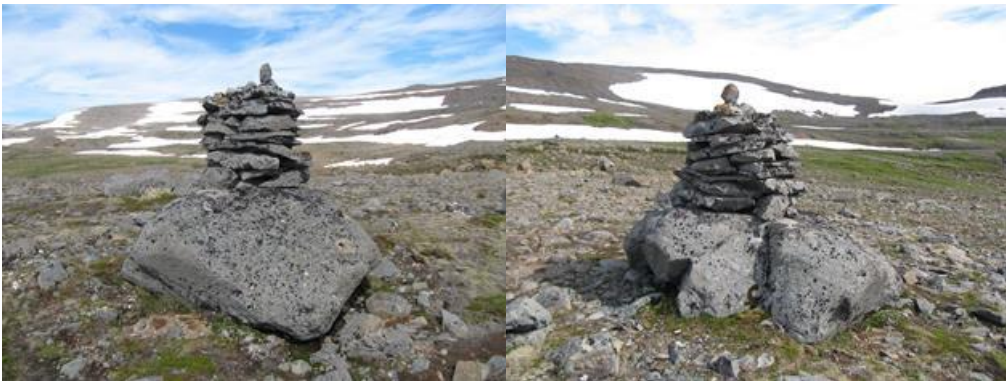
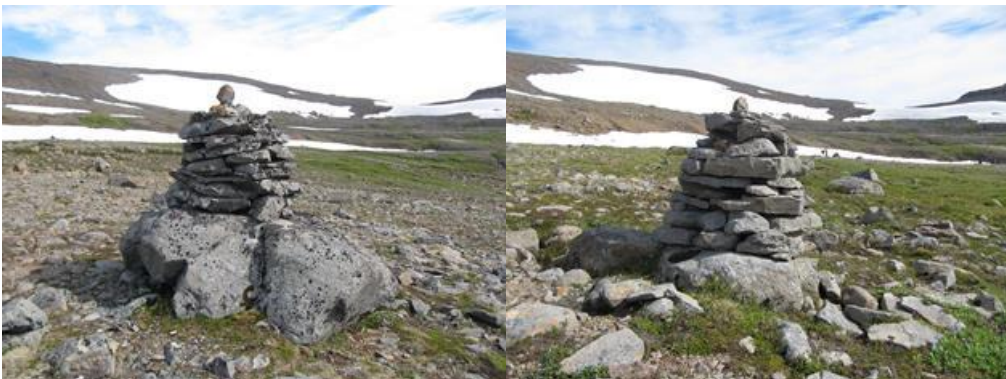
**Varða 57**

*Ástand gott, ekki átt við 57-58. standa á stórum steinum, slíkar vörður standa betur*
