Vörðuhleðsla Innri Hesteyrarbrúnir

Hornstrandafriðland

2013

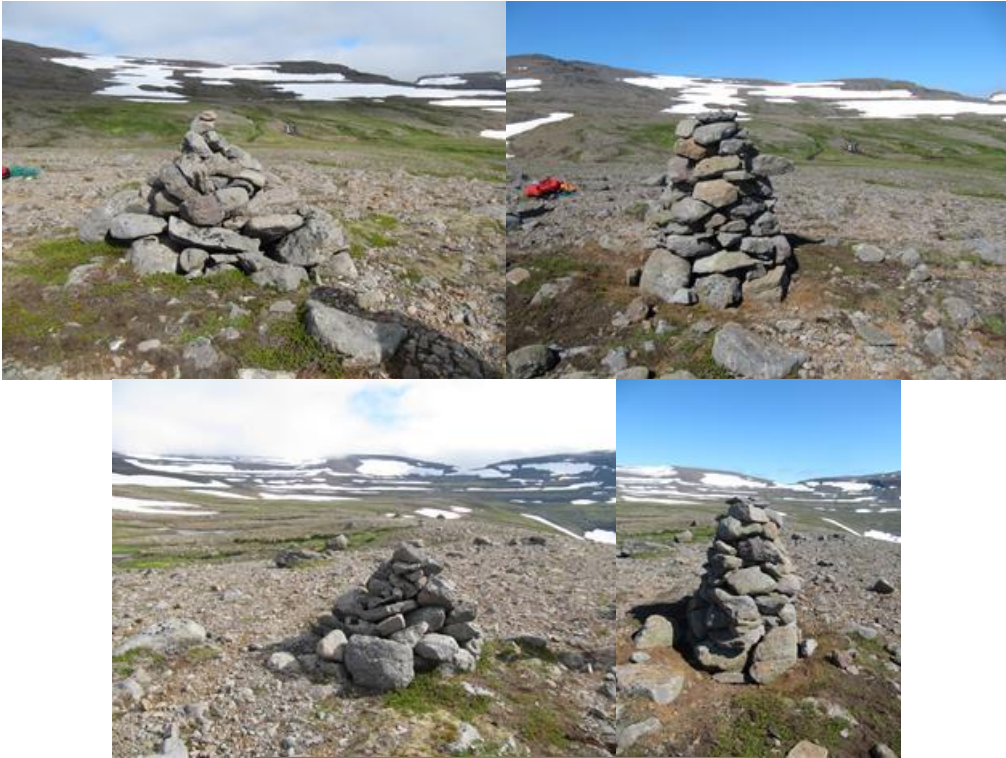
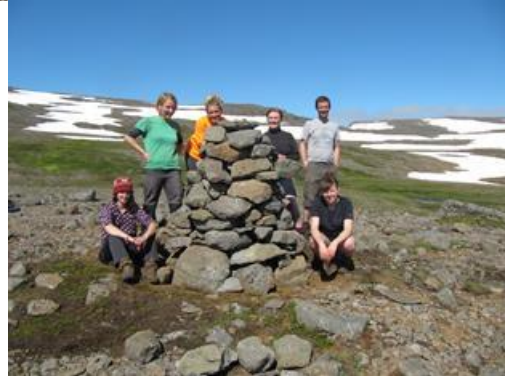
## Varða 39

*Fyrsta lagfærða varðann, lærdómsvarða*

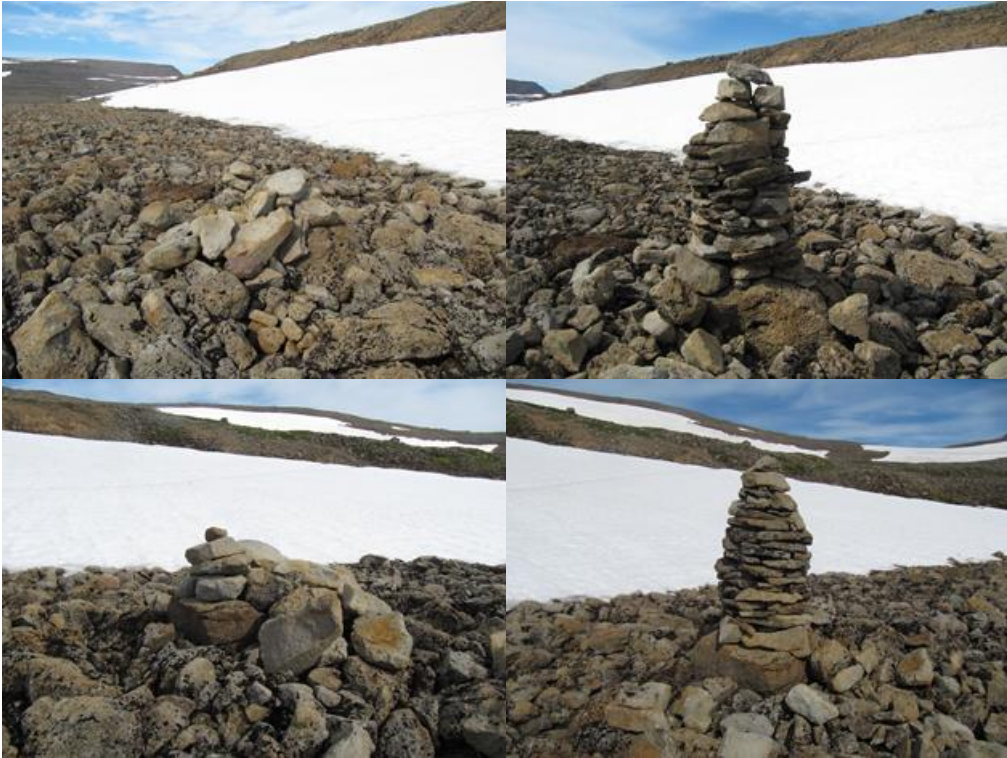
**Varða 61**

*Síðasta viðgerða varðan fyrir Kjaransvíkurskarð.*

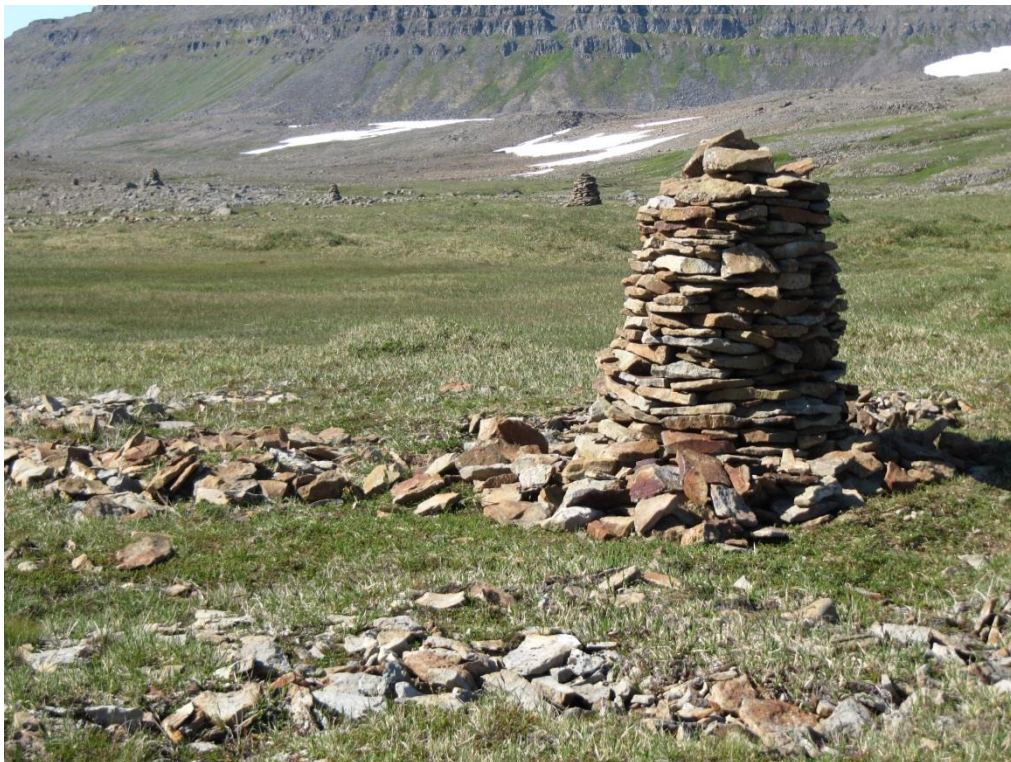
*Áberandi vörður í lok vinnudags.*
